## B.d - Un territoire agricole compromis

# Le patrimoine agricole

- Chemins ruraux
- Murets
- Passage à guet
- Potager
- Tramail

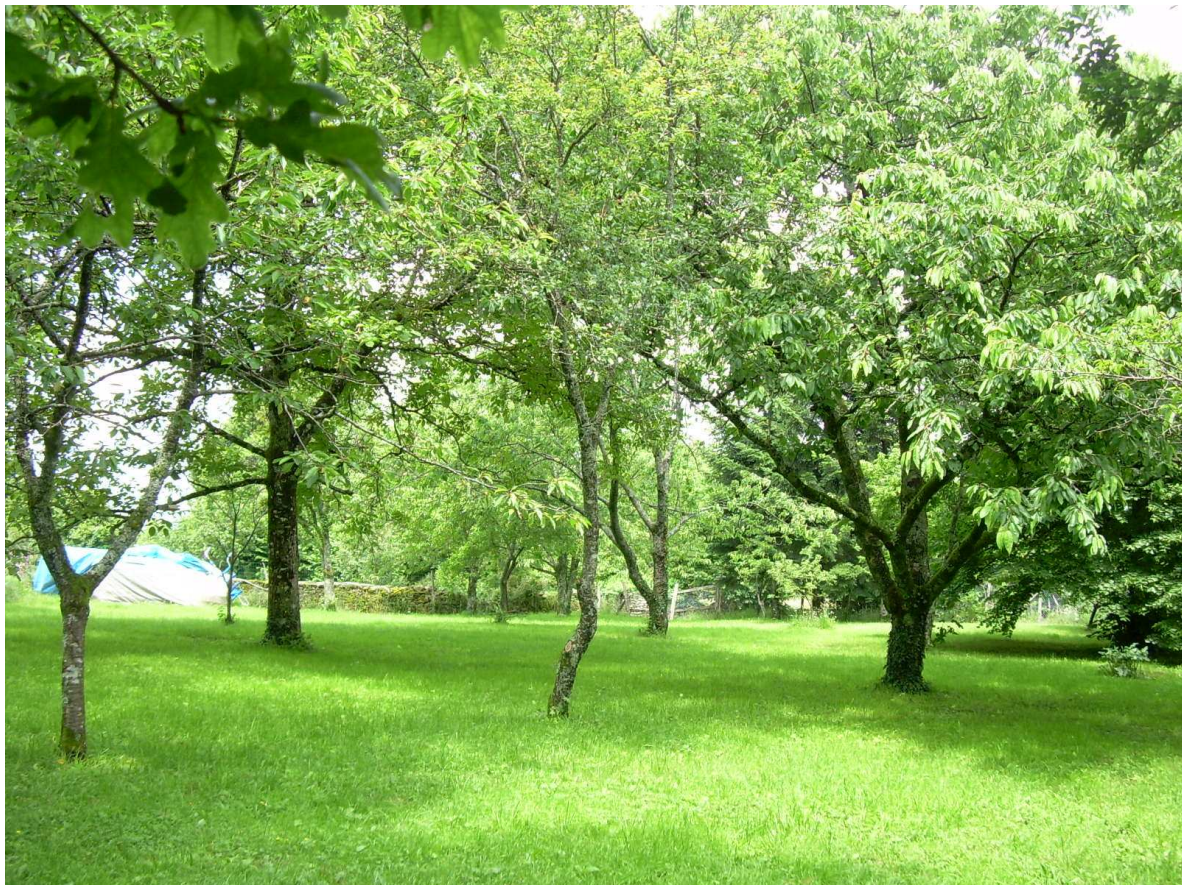
Verger de cerisiers, noyer, poirier et prunier, au village des Charriers.

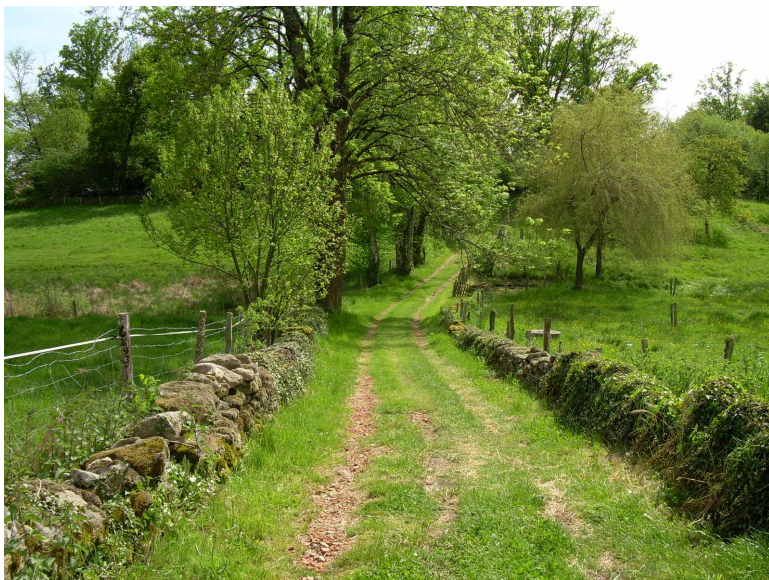
## Fiche inventaire patrimoine agricole n°3

Chemin rural qui permet d'aller du village aux champs et de raccorder les villages entre eux. Le chemin est bordé de murets de pierres sèches et de haies d'arbres. Il est assez large pour pouvoir y accéder avec des machines agricoles de tout temps.

Bon état de conservation.

Ce chemin est nommé sur le cadastre napoléonien.

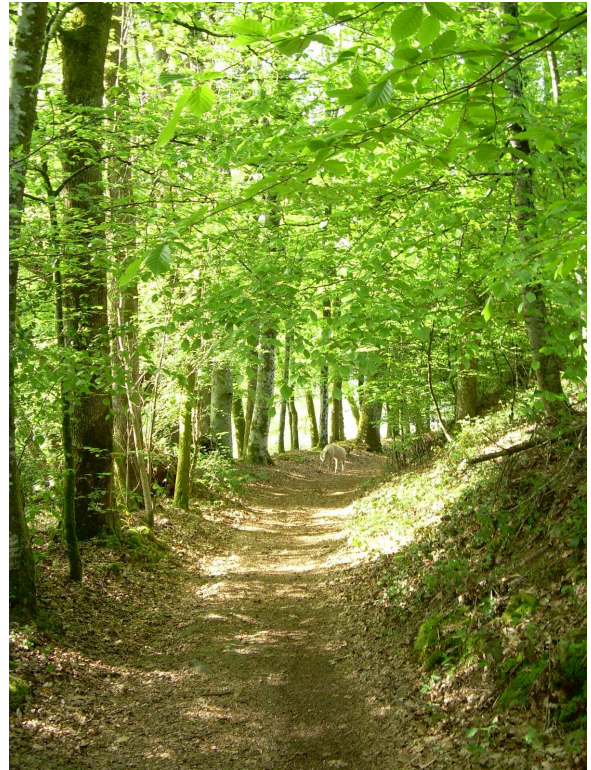
## Fiche inventaire patrimoine agricole n°5

Le bois communal e Saint-Gence est desservi par de nombreux chemins ruraux, bordés d'arbres ou de murets en pierres sèches.

Bon état de conservation.

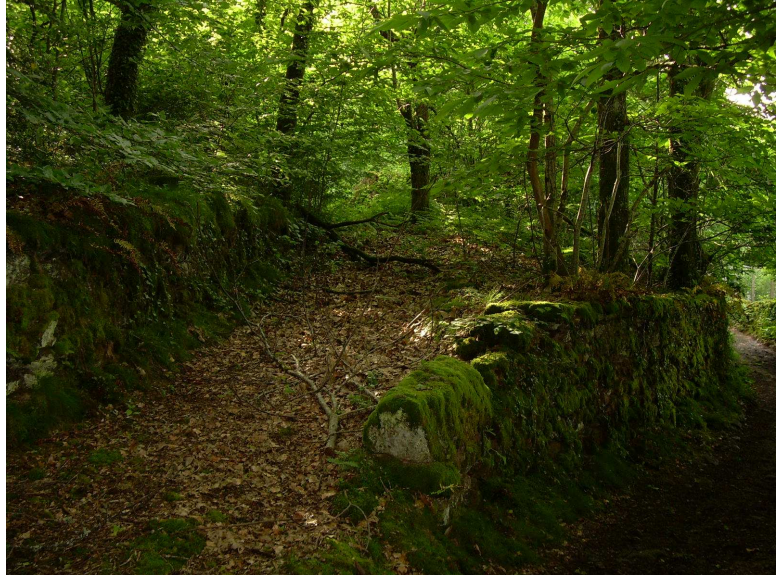
## Fiche inventaire patrimoine agricole n°6

Les murets de pierres sèches sont présents dans les bois et les chemins de chaque village. Ils sont de plus ou moins grande taille. Et permettent de délimiter les parcelles, les chemins.

Bon état de conservation.

Les murets de pierres sèches ont un intérêt patrimonial fort. Ils font l'identité des chemins et des villages.

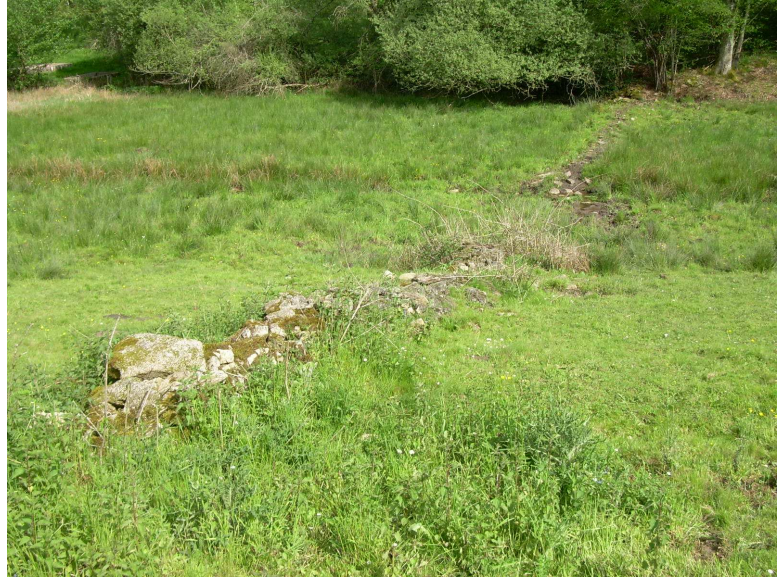
## Fiche inventaire patrimoine agricole n°4

Passage en pierres pour faire traverser les troupeaux et les hommes à travers une zone humide comme celle-ci, traversée par un petit cours d'eau, sans s'embourber. Les pierres sont posées de façon anarchique.

Mauvais état de conservation

Il se situe dans un champ et amène à un bois.

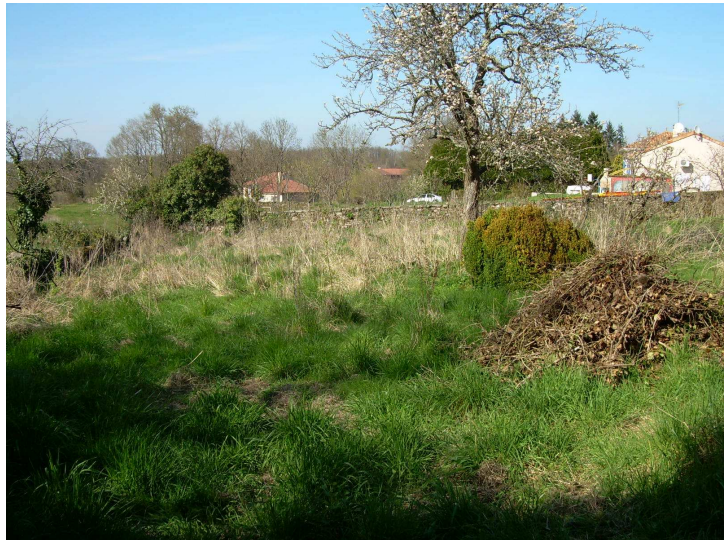
## Fiche inventaire patrimoine agricole n°1

Il s'agit du jardin ou potager qui est enclos d'un muret de pierres haut de 130 cm, une petite ouverture permet d'y accéder.

Il n'est pas menacé mais il n'est plus cultivé donc la végétation repousse sous forme d'herbes hautes.

Le jardin appartient à la maison d'habitation isolée, il se situe à l'arrière de la grange à étables.

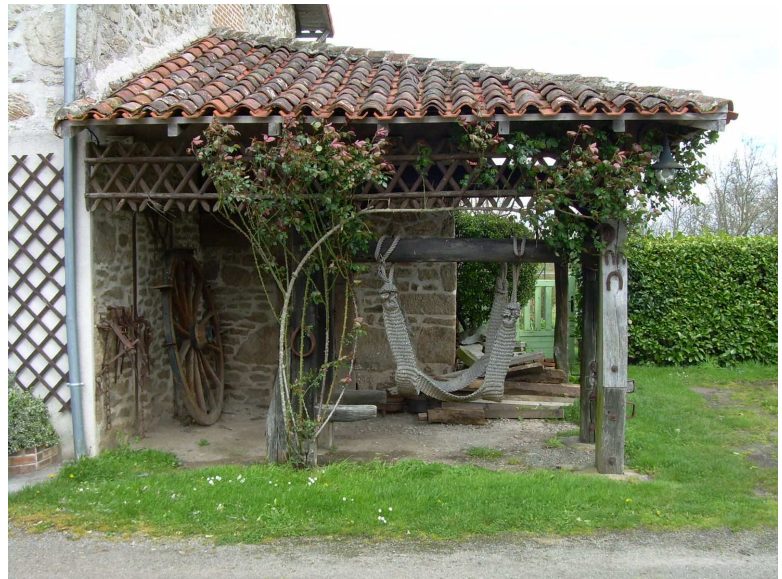
## Fiche inventaire patrimoine agricole n°8

Il s'agit d'un tramail pour ferrer les bovins. Il conserve également le cordage tressé pour maintenir les bêtes. Il est couvert par un toit ce qui le préserve des intempéries.

Très bon état de conservation.

Il est exceptionnel de rencontrer un tramail aussi complet et dans un si bel état de conservation.
