# Le patrimoine domestique

## Fiche inventaire patrimoine domestique n°23

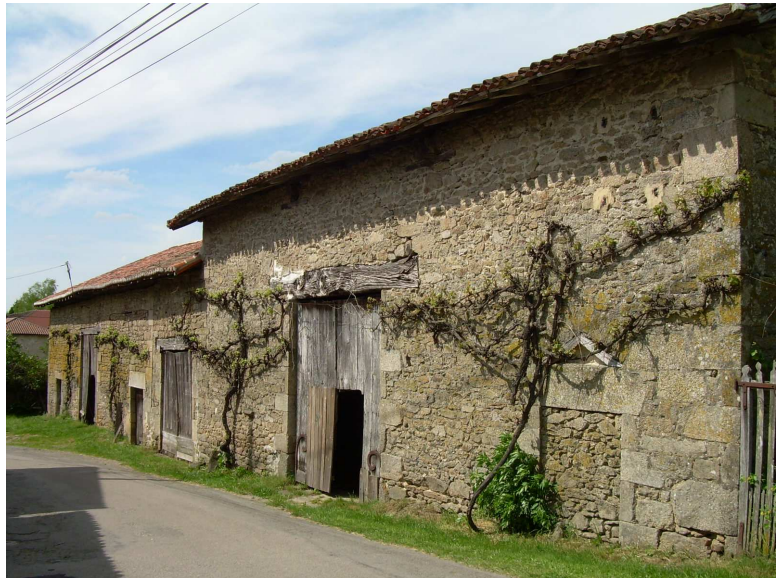
Ces trois bâtiments agricoles en enfilade sont des granges à étable. C'est-à-dire une porte de grange d'une part et de l'autre une porte d'étable. Ce qui permet de connaître la vocation du bâtiment. Les ouvertures de grange sont composées d'un linteau en bois, de piédroits en pierres taillées et d'un seuil en dalle de pierre. L'ouverture de l'étable est de plus petite taille, elle est réalisée avec un linteau en bloc monolithe de granite, des piédroits en pierre de taille et un seuil en dalle de pierre. Les toitures sont formées de deux pans.

Bon état conservation

Ces granges en enfilade se trouvent sur le cadastre napoléonien de 1809. La présence de la vigne en façade est régulière, puisqu'elle protège le mur du ruissellement de l'eau.

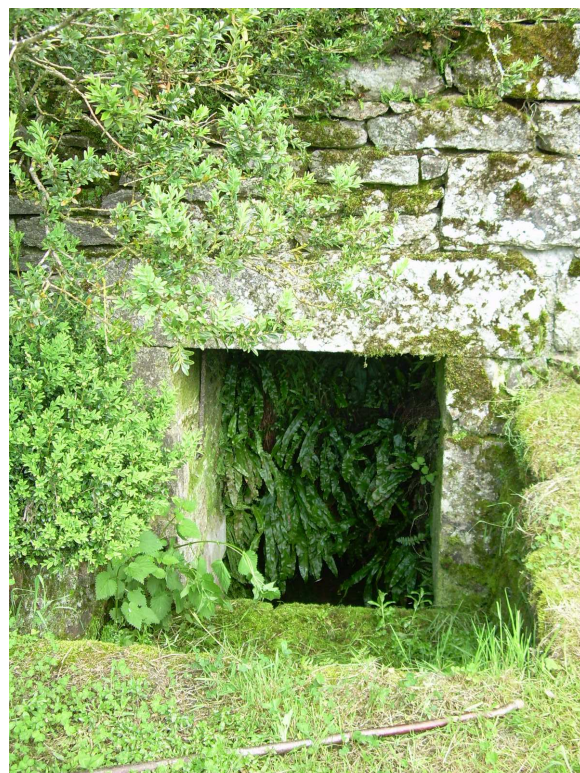
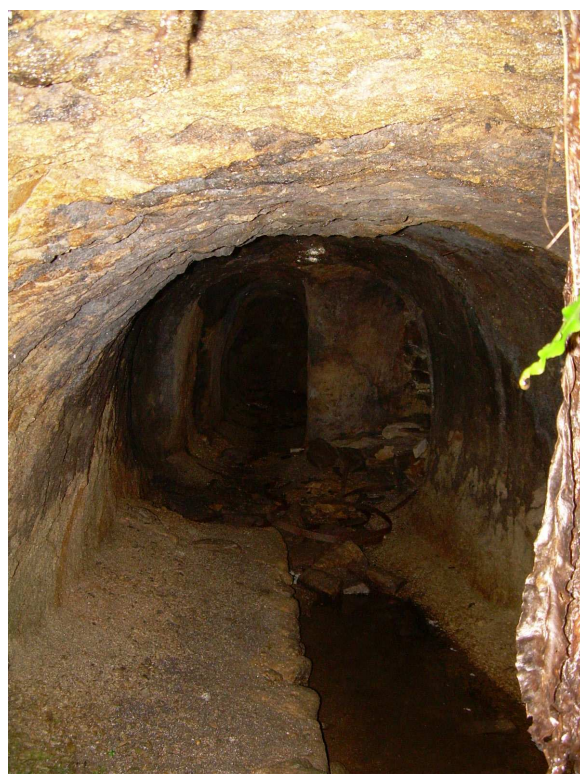
## Fiche inventaire patrimoine domestique n°35

Ce creusement est particulier puisqu'il est isolé d'une maison, son accès se fait par l'extérieur. En dessous d'un muret de pierres sèches. L'entrée se fait par quatre marches, elle est caractérisée par un linteau en bloc monolithe de granite, avec des piédroits en pierres de taille en gros appareil. Passé l'entrée, six marches mènent dans la cave taillée dans le tuf et qui se sépare en deux souterrains.

Bon état de conservation de la cave et de son entrée mais le souterrain qui part vers la droite a été détruit à cause de travaux de canalisation contemporains.

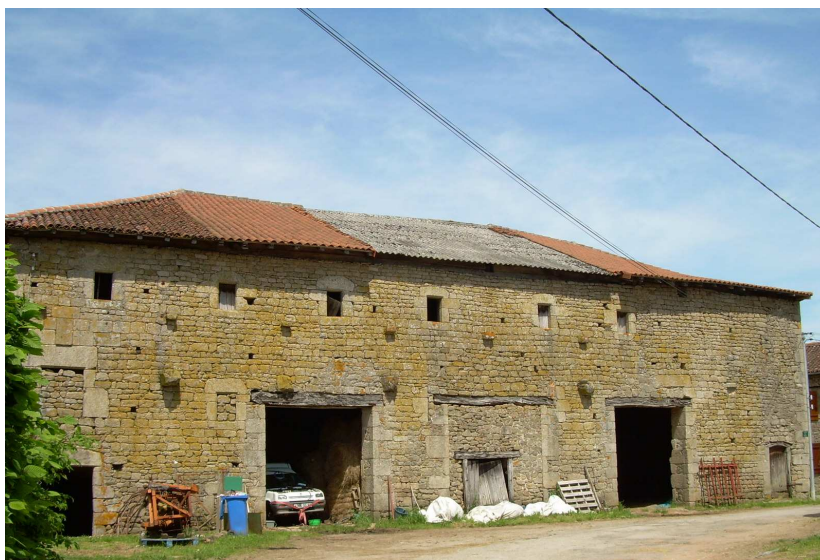
## Fiche inventaire patrimoine domestique n°28

Il s'agit d'un bâtiment agricole, qui garde les stigmates de remaniements. Elle est composée de deux niveaux, le rez-de-chaussée ouvert par trois grandes ouvertures avec un linteau en bois et des piédroits en grosses pierres de taille. Tandis que le deuxième niveau est ouvert par six petites fenêtres carrées, toutes en pierres. Il devait y en avoir huit à l'origine. La partie est parait avoir été remontée.

Mauvais état de conservation.

C'est un entrepôt à grains exceptionnel. Un bâtiment unique autour duquel c'est construit ce système défensif.

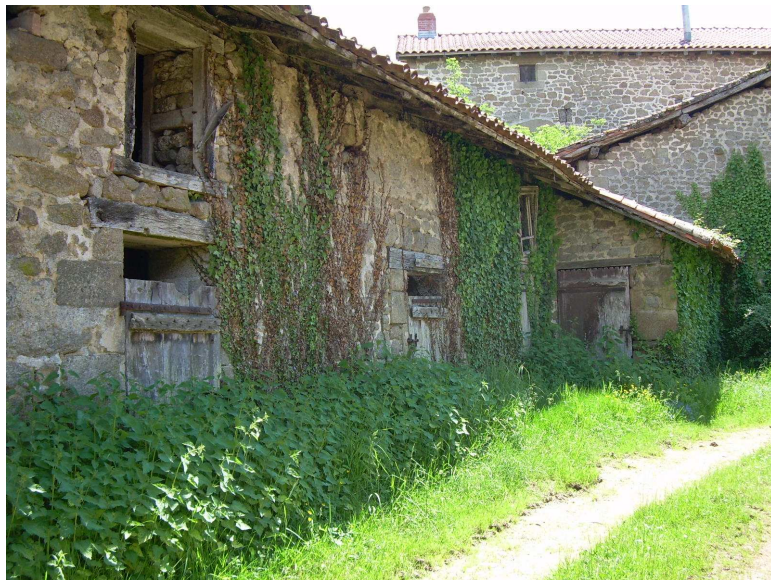
## Fiche inventaire patrimoine domestique n°11

Il y a trois portes de porcheries, caractérisées par des portes basses et étroites (linteau en bois, piédroits en pierre de taille et assise en dalle de pierre). Deux sont surmontées par des ouvertures carrées en bois.

Bon état de conservation.

La porcherie n'est plus utilisée et pourrait près vite être oubliée et s'abîmer. Sur la commune, les autres porcheries n'ont pas cet aspect là. Il s'agit d'un édicule pour accueillir un seul cochon, tandis que là, il semble que ce soit plutôt un bâtiment pour l'élevage de cochons.

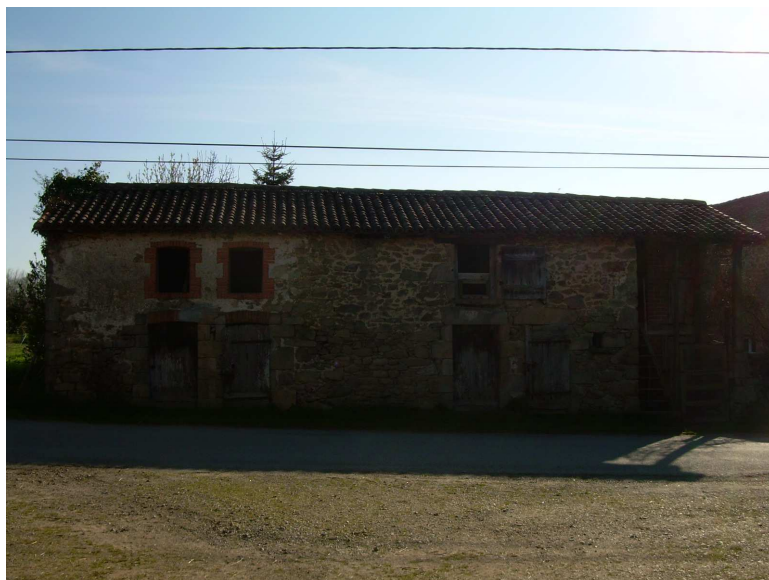
## Fiche inventaire patrimoine domestique n°22

Le bâtiment est réalisé en moellons de granite de petits et moyens appareils. Il mesure une dizaine de mètres de long. Il est composé de quatre ouvertures basses pour la partie réservée aux cochons et la partie supérieure, réserver à la volaille, accessible par la droite par un escalier en bois. La toiture à deux pans couvre tout le bâtiment, ainsi que l'escalier. On peut voir que le mur était enduit et une partie des ouvertures qui était en pierre a été remplacé par des briques.

Pas de menace imminente.

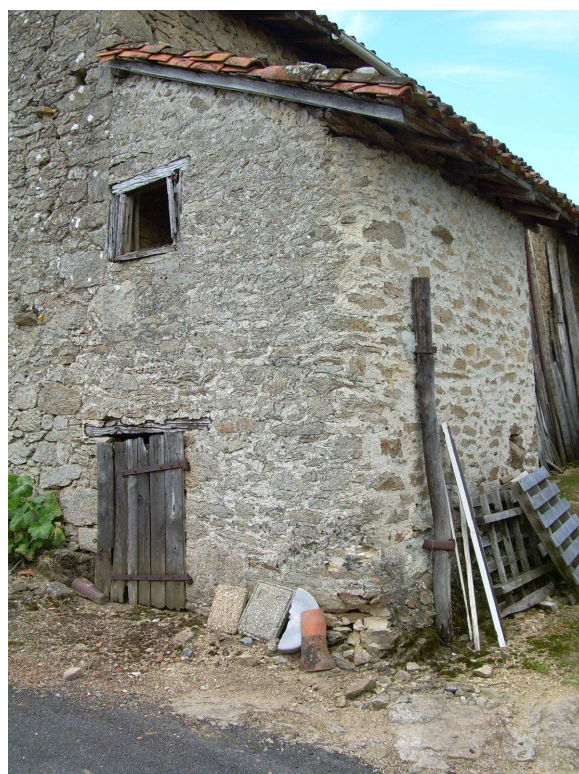
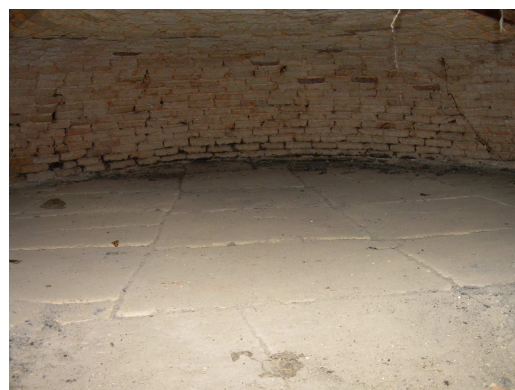
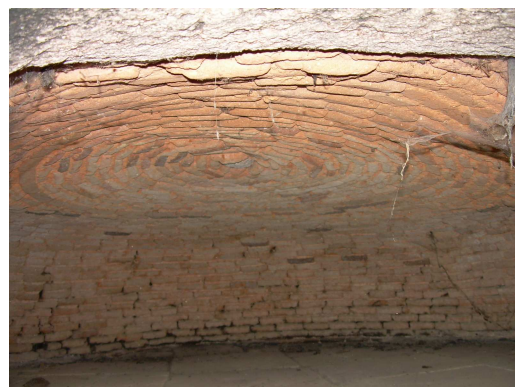
## Fiche inventaire patrimoine domestique n°39

Four à pain inscrit dans un fournil.

Très bon état de conservation.
