## B.c – Domestication de l'eau

## ∞ Patrimoine lié à l'eau

## Fiche inventaire patrimoine lié à l'eau n°7

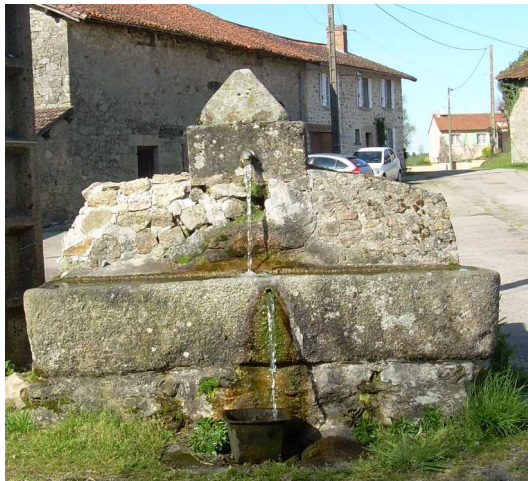
### Les fontaines

Il s'agit d'édicules situés à proximité d'une source ou alimentés par une canalisation. La fontaine est essentiellement maçonnée en granite. Elle se situe généralement au centre du village. Autrefois elle était un bien commun pour tout le village. Elle alimentait autant les hommes, que le bétail. Certaines sont conçues afin de protéger l'eau des débris végétaux.

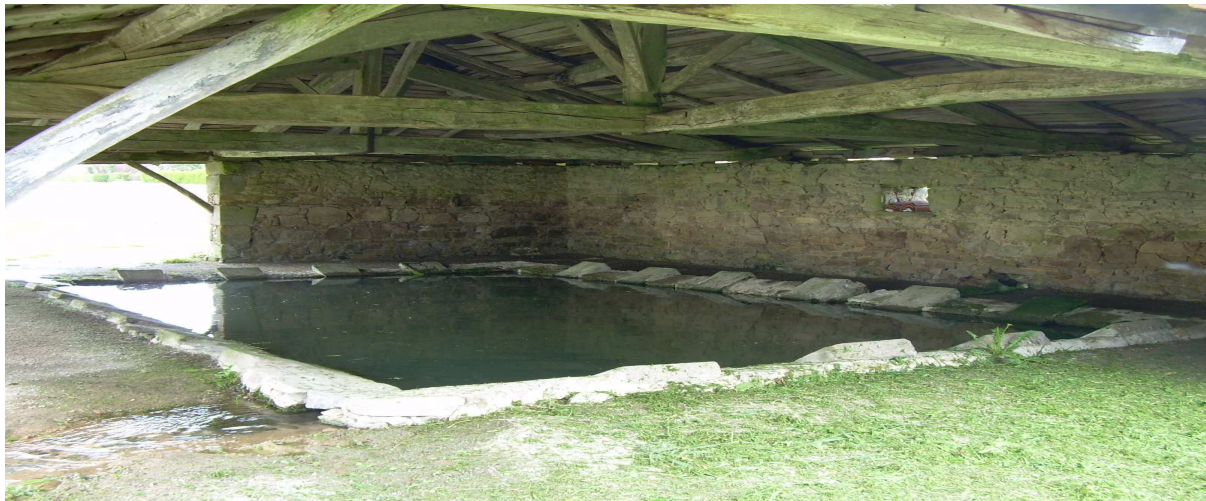
Ces édicules se trouvent bâtis sur une source ou alimentés par un bief.

Sur la commune on trouve des lavoirs de différentes importance, il y a ceux qu'on rencontre le long des chemins ruraux ou dans les bois (autrefois il s'agissait de champs) et il y a le lavoir remarquable, couvert, du village de Senon qui date du XVIII<sup>e</sup> siècle.

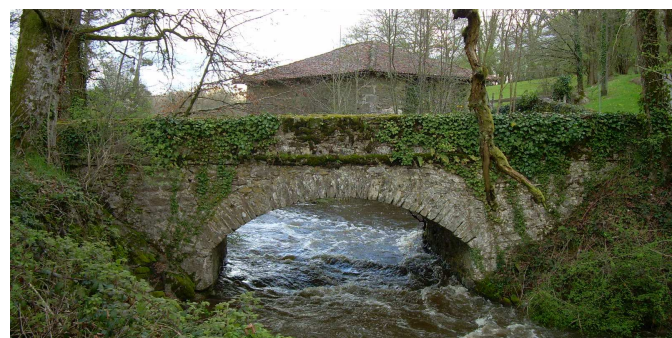
## Les ponts

Il y a sur le territoire de Saint-Gence un bon nombre de ponts de pierres. Ce nombre se vérifie par l'important réseau hydrographique. Deux ont disparus sur la commune après de grandes crues, au mois de mai de l'année 1838. Cette crue a également emporté un moulin celui du Masboucher. Le pont du moulin Rabaud est toujours en place.

constructeurs. Puisqu'ils sont importants quant à la circulation et la connexion du réseau de chemins entre les villages. Les ponts doivent résister aux crues. Cette construction est particulière puisqu'elle a les pieds dans l'eau et par conséquent est plus fragile.

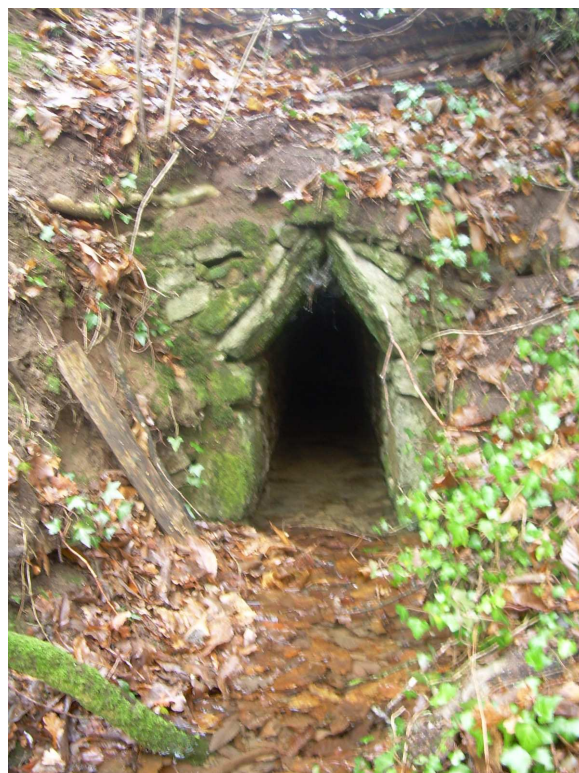
Cet aqueduc est maçonné en souterrain, à 1m du niveau de sol. Il est maçonné avec des pierres de moyen appareil est voûté par des dalles.

Bon état de conservation.

Celui-ci permet de conduire l'eau depuis sa source à travers les champs et d'irriguer les champs en contrebas.

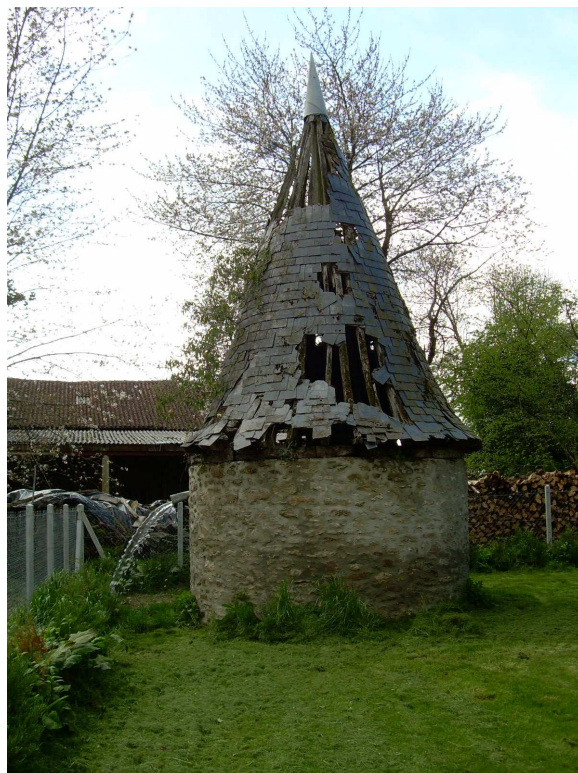
## Fiche inventaire patrimoine lié à l'eau n°33

De plan rond, il est couvert par une toiture en flèche et couverte d'ardoises. Il est maçonné en moellons de pierres de petit et moyen appareil, disposées en assises régulières. Sa charpente est en bois.

Mauvais état de conservation, la charpente est entièrement à refaire.

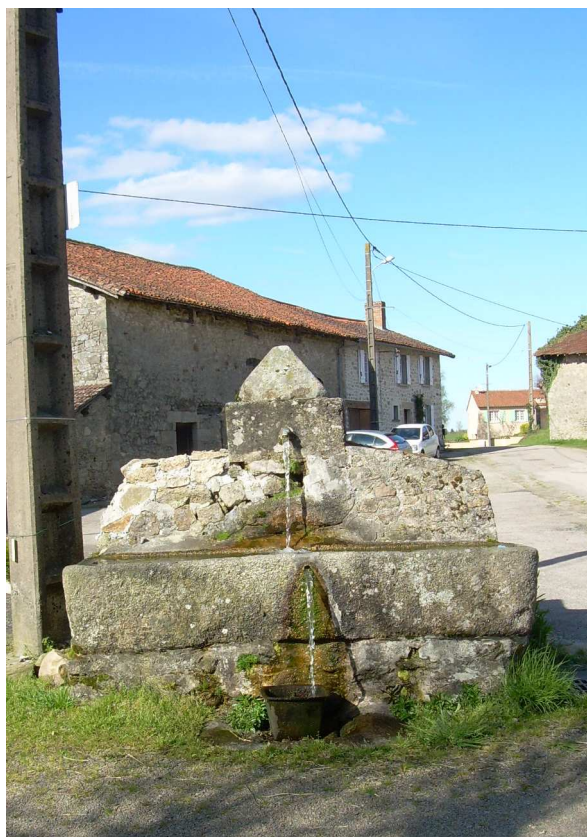
## Fiche inventaire patrimoine lié à l'eau n°1

La fontaine est symétrique. Elle est composée de deux bacs qui reçoivent l'eau qui est guidée à travers la maçonnerie. La fontaine est composée d'un socle en pierre, de deux bacs en pierre monolithe de granite, de deux blocs de pierres dans lesquels passent le système d'eau et le sommet couvert d'une pierre triangulaire.

Bon état de conservation

La fontaine se trouve sur la place du village. Elle paraît avoir deux utilisations, une pour abreuver les animaux avec un bac plus bas et l'autre pour les habitants du village surélevée.

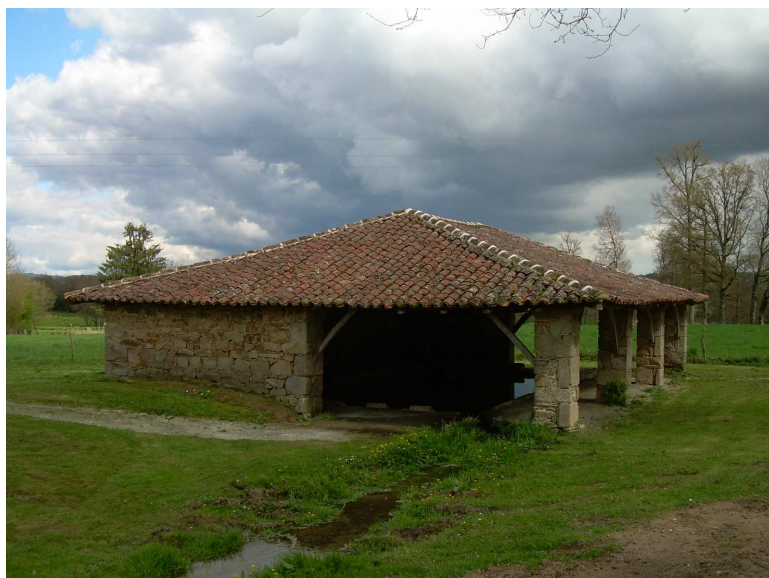
## Fiche inventaire patrimoine lié à l'eau n°34

Le voir de Senon est exceptionnel, de part sa taille et sa couverture. La partie nord-est et nord-ouest est maçonnée, en grosses pierres de taille, pour former un mur. La partie sud est ouverte par quatre piles en gros appareil. Ce système de pile et de mur permet de supporter une toiture à quatre pans. La charpente est entièrement réalisée en bois.

Très bon état de conservation.

Il est alimenté par une source en amont et l'eau ressort en aval pour se diriger dans des canaux dans le champ en contrebas.

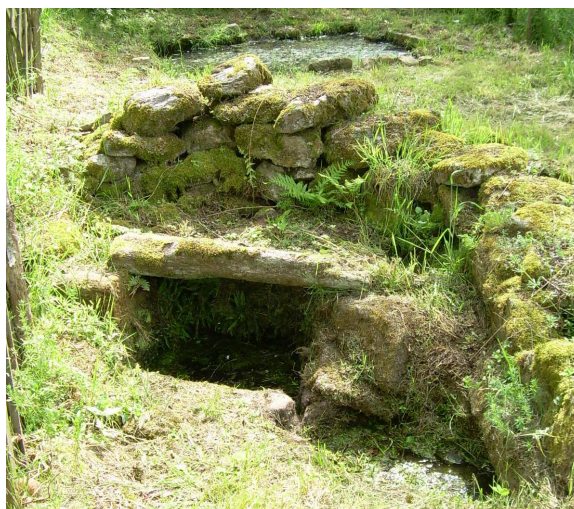
## Fiche inventaire patrimoine lié à l'eau n°20

L'aménagement de la source est réalisé avec une dalle de pierre sur le dessus, afin de ne pas souiller l'eau.

Le lavoir est caractéristique avec les pierres plates. Il est maçonné avec des pierres de gros appareil.

Bon état de conservation

Cet ensemble se trouve en bord de chemin, il accueille une espèce protégée par la Directive Habitat : le triton marbré. L'importance de ce site est double, il a un intérêt patrimonial et écologique fort.

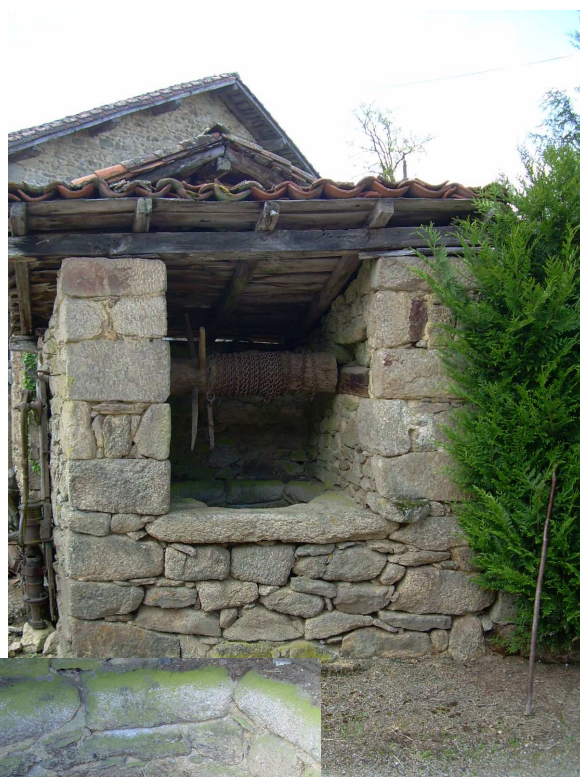
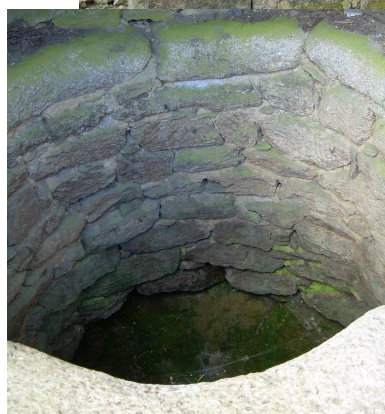
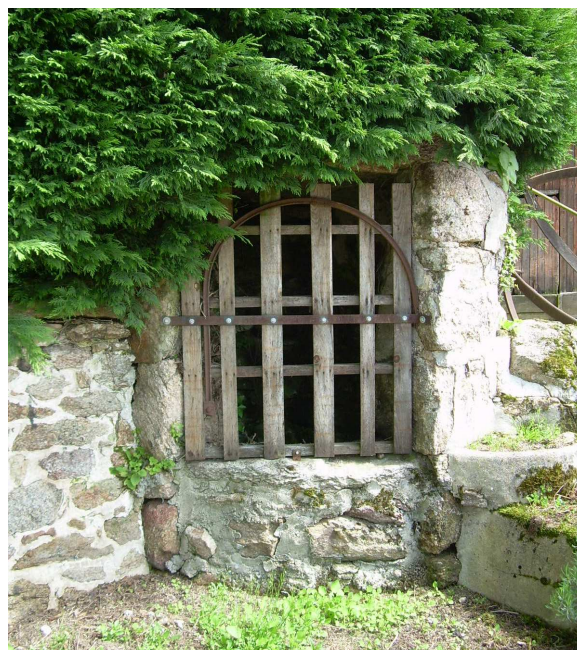
## Fiche inventaire patrimoine lié à l'eau n°37

Ces puits sont maçonnés en pierres taillées disposées en assises régulières. Et couvert par un appentis.

Très bon état de conservation

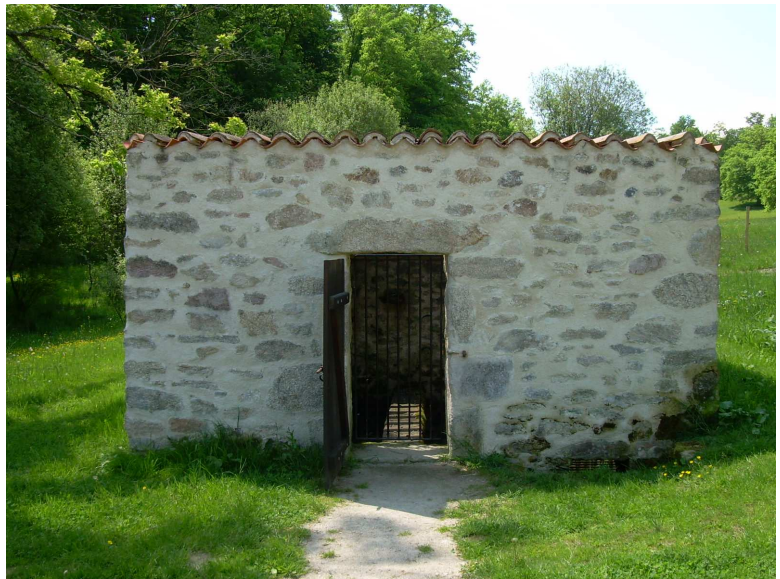
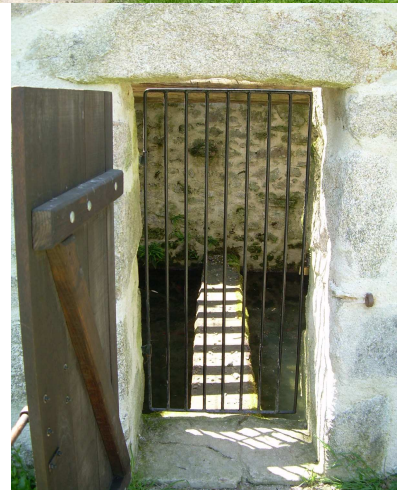
## Fiche inventaire patrimoine lié à l'eau n°32

Bâtiment de plan rectangulaire, avec un toit en appentis. Il est maçonné de moellons de pierre de petit et moyen appareils et des angles de chaînage légèrement renforcés. Une porte est ouverte dans le mur, afin de pouvoir nourrir les poissons. Une poutre en bois traverse le bâtiment afin de pouvoir accéder à tous les coins du bassin. Cet édicule a été entièrement remonté par une association.

Bon état de conservation.

Cet édicule est traversé par l'eau du ruisseau et la restitue.
